Imagens de locais que apresentam a necessidade de aplicação de técnicas de Engenharia Natural e de Restauração Ecológica no município de Venâncio Aires.

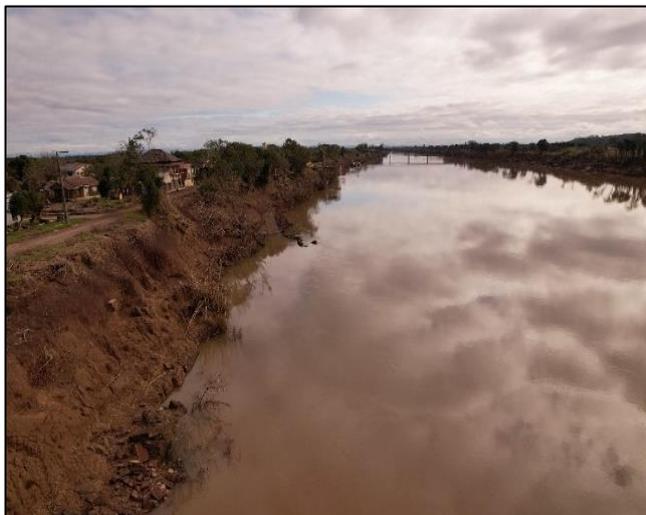
Figura 01: Margem exposta aos processos erosivos no rio Taquari em Vila Mariante município de Venâncio Aires.

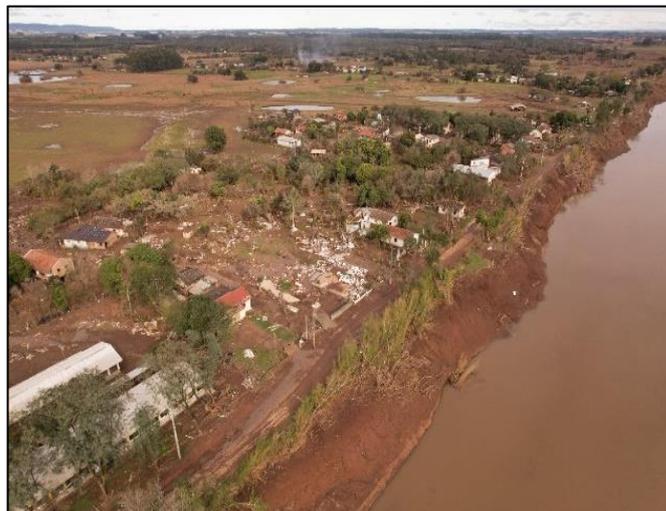
Figura 02: Percurso do rio Taquari sem a proteção mínima necessária de APP no município de Venâncio Aires.
